A kertépítészeti terv / The LA master plan

A parkon és környékén a 19. század végén és a felújítás után / The park and their surrounding area at the end of the 19th century and after rehabilitation

Az 1. úterem kertépítészeti rekonstrukciója: a központi kertbelső / Design details of U-1, redoubt. U-1 is one of the axes of the garden

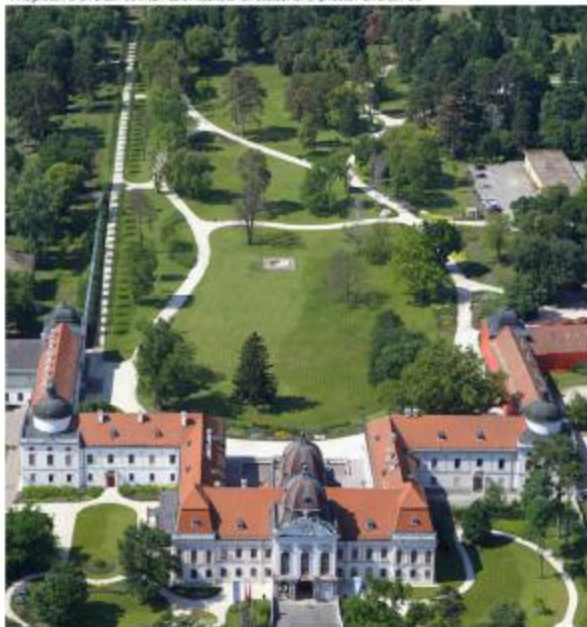
2010. április - látókör / aerial view - April 2010

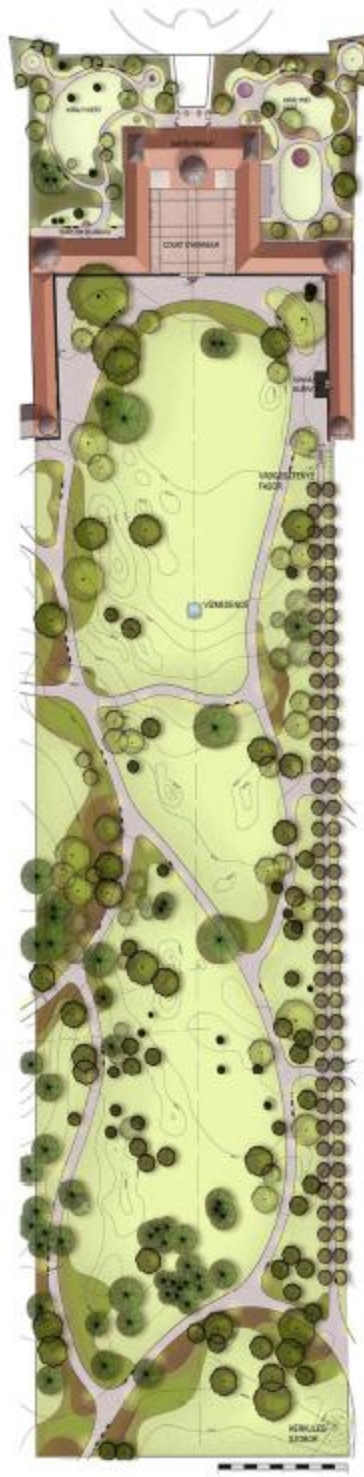
Az 1. úterem kertépítészeti rekonstrukciója: a központi kertbelső / Design details of U-1, redoubt. U-1 is one of the axes of the garden

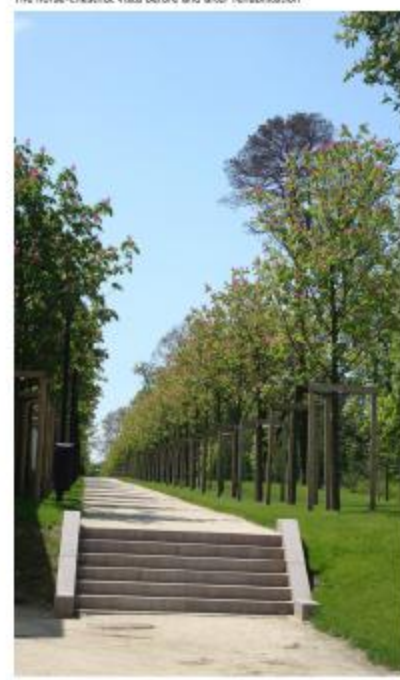
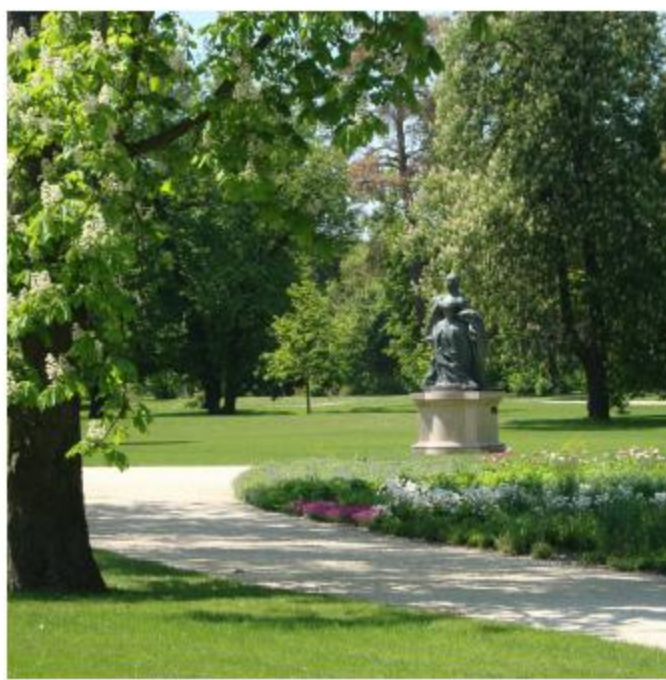
A vadszederfa látvány felújítás előtt és után / The horse chestnut vista before and after rehabilitation
